エラータシート

RV-8803-C7

Silicon Limitation

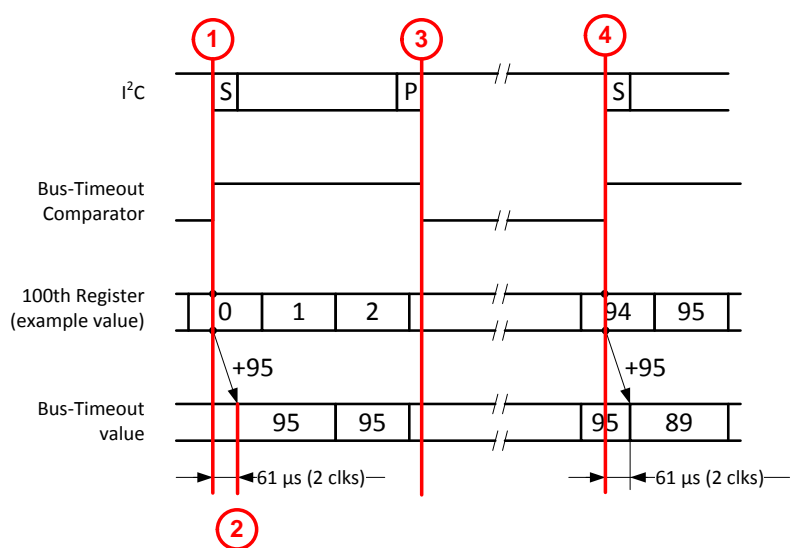
RV-8803-C7 の I2C インターフェースバスタイムアウトの初期化:

1. スタート条件に於いて、バスタイムアウトコンパレータは有効です。
2. 1/100 秒の値を読み込み、値に 95/100 を加えこのバスタイムアウト値をコンパレータに書き込むため 32.768 kHz の 2 クロックを要します(61us)。
3. ストップ条件で、コンパレータは無効になります。
4. 連続するスタート (ストップの後) で、次の値が計算されコンパレータに書き込みされるまで、コンパレータで直前のバスタイムアウトターゲットが有効です。

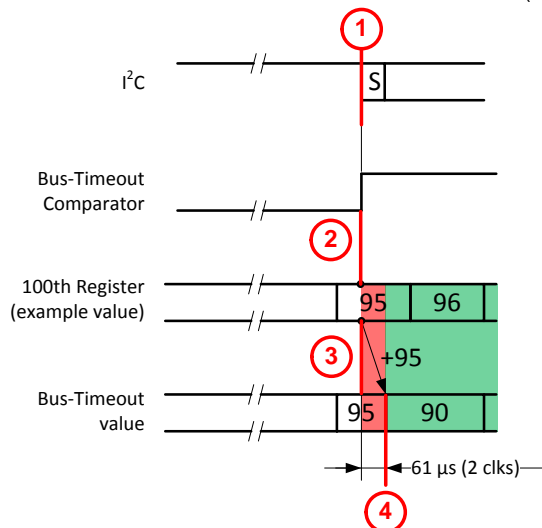
バスタイムアウトリセット誤動作シナリオ1：新しいスタートが直前のスタートの 950 ms 後に発生

1. スタート条件で、コンパレータは有効
2. 連続するスタートで、コンパレータは以前のバスタイムアウトターゲット値で有効。
3. もし、1/100 秒が直前のバスタイムアウトターゲット値に一致すれば、I2C インターフェースのリセットは直ちにトリガされる。
4. 新しいバスタイムアウトターゲット値を更新する為 32.768 kHz の 2 クロック (61 μ s)を要する。

まとめ：I2C インターフェースのスタート条件でバスタイムアウトコンパレータは有効。1/100 秒レジスタの現在値と直前のバスタイムアウト値が一致するとコンパレータは I2C バスタイムアウトリセットをトリガし RV-8803-C7 はノークロジを直ちに返送する。

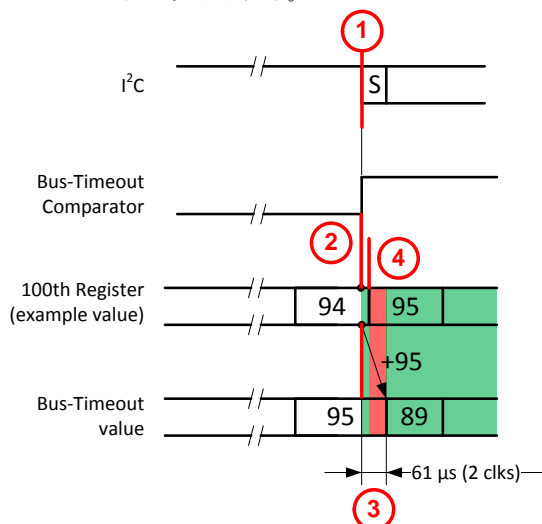
バスタイムアウトリセット誤動作シナリオ2：新しいスタートが直前のスタートの 950 ms 後より少し前に発生

1. スタート条件で、コンパレータは有効
2. 連続するスタートで、コンパレータは以前のバスタイムアウトターゲット値で有効。
現在の 1/100 秒とターゲット値が一致しなければリセットはトリガされない。
3. 新しいバスタイムアウトターゲット値を更新する為 32.768 kHz の 2 クロック (61 μ s)を要する。
4. もし、バスタイムアウト値を更新する 61 μ s の期間に 1/100 秒が増分され、直前のバスタイムアウトターゲット値と一致すれば、I2C インターフェースはリセットされる。

まとめ：I2C インターフェースのスタート条件でバスタイムアウトコンパレータは有効。1/100 秒レジスタは“直前のバスタイムアウト値-1”と思われる、RV-8803-C7 はアクロジを返送する。1/100 秒レジスタの現在値と直前にセットされたバスタイムアウト値が一致するとすぐにコンパレータは I2C バスタイムアウトリセットをトリガし RV-8803-C7 はノークロジを返送する。

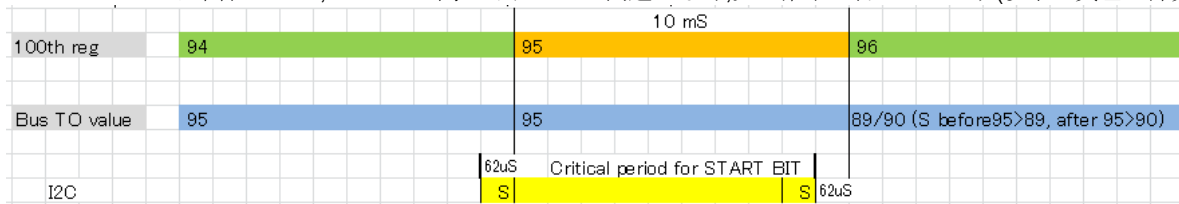
- リセット(ノーアクノロジの発生条件)はコンパレータがタイムアウト値と 1/100s レジスタ値の一致を検知すると発生します。
 1/100s レジスタ値：0 から 99 を繰り返し、クロックは 1/100 秒(10 ms) で 0 から 990 ms のカウント値
 タイムアウトターゲット：I2C スタート条件で上記カウンタに 95 を足した値が書き込まれますが 100 の桁は無視されます。例：80(1/100s) + 95(950ms) = 175 > 75 をターゲットに書き込む
 1/100 s カウンタは常にカウントしているが、I2C のアクセスはカウンタと無関係に発生します(非同期)。
- ターゲット値の更新：タイムアウトカウンタの処理、更新には 32.768kHz クロックの2クロック期間が必要です (1/32.768 kHz x 2 = 30.52us x 2 = 61.035 us)。

以下の図は 1/100s レジスタ値(94-96)とタイムアウト値(95, >89 or 90)の例です。I2C のスタート条件が 0-93, 96-100 の間であればこの問題はなく,発生確率は約 1/100 です(以下の黄色の部分)

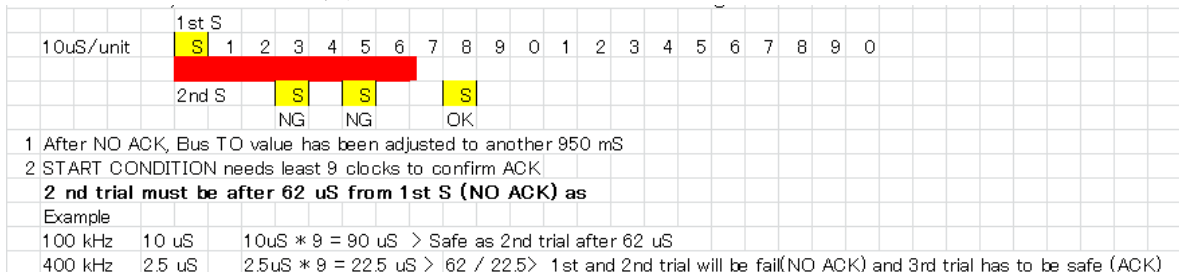
ターゲット値の更新には約 62us 係り,NACK 後最大 62uS 以内の再スタート条件は NACK の可能性があります。

- 一方 I2C のクロック速度は以下でスタート条件のクロックは 9 ビットとして
- 100kHz > 10us 1 命令：10 x 9 = 90 us < 2 回目の読み込みで ACK (OK)
- 400kHz > 2.5us 1 命令：2.5 x 9 = 22.5 us < 62/22.5 = 2.75 となり 3 回目で ACK

対策：I2C 通信の手順を最大4回繰り返す。
